Особенности ортопедического лечения больных при неправильно сросшихся переломах нижней челюсти

В. В. Карасева

Кафедра ортопедической стоматологии ГОУ ВПО УГМА Росздрава, г. Екатеринбург

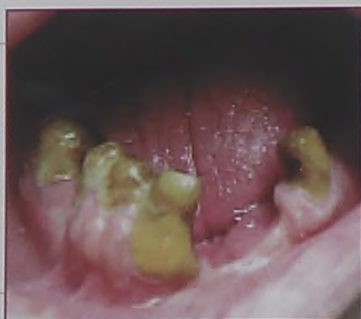
Рисунок 1.

Клиническая картина 6-го С. (на момент обращения)

Протезирование такими конструкциями имеет свои особенности. Начали лечение с проведения профессиональной гигиены полости рта и обучении больного регулярной чистке зубов, раньше этого он никогда не делал (см. цв. вкладку рис. 1).

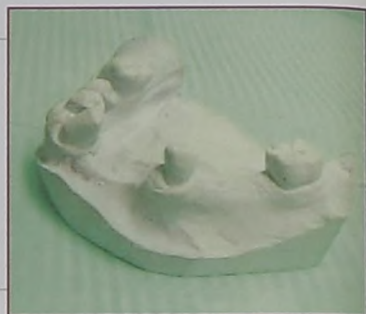
Рисунок 2.

Диагностическая модель 6-го С.

Поскольку, в результате неправильного сращения отломков челюсти вертикальные оси оставшихся зубов 4.5, 4.4 и 4.3 тоже смещены, и не только по отношению к альвеолярному отростку, но и по отношению к вертикальным осям других зубов, до начала протезирования необходимо было тщательно изучить диагностическую модель визуально и с помощью параллелометра (см. цв. вкладку рис. 2). Это делается с целью выбора опорных зубов и рационального расположения на них элементов кламмеров, а также для определения оптимального пути введения протеза. Если изучение модели не выявляет оптимального пути введения протеза, то ставится вопрос о подготовке отдельных зубов (депульпирование с последующей препаровкой и придания им правильной формы искусственными коронками). В нашем случае, зубы 4.5, 4.4 и 4.3 значительно наклонены в язычную сторону, что сильно затрудняло определение пути введения съемного протеза, из-за чего потребовалось предварительно их депульпировать, а затем корректировать деформацию путем шлифования и покрытия металлическими коронками.

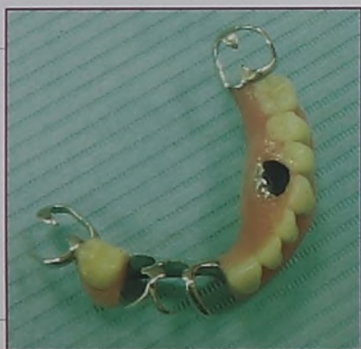
Рисунок 4.

Готовый съемный протез с дублированным зубным рядом

Искусственные зубы в съемном протезе шлифуются с вестибулярной стороны к естественным смещенным зубам создавая второй (дублированный) ряд зубов, таким образом, восстанавливая окклюзию (см. цв. вкладку рис. 4). Кроме того, для улучшения внешнего вида больного соответствующим образом моделируется (утолщается) искусственная десна протезов, корректируя асимметрию лица.

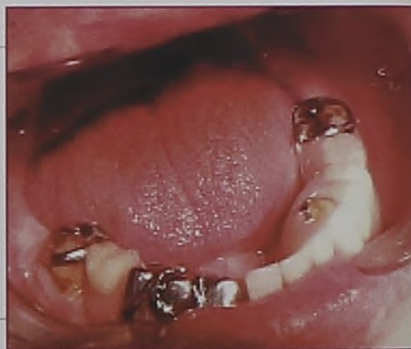
Рисунок 5.

Клиническая картина 6-го С. после ортопедического лечения

После замены воска на пластмассу произвели наложение готового протеза в полости рта (см. цв. вкладку рис. 5). Благодаря отливке металлического каркаса на дублированной модели, припасовка протеза не представляла трудностей. Цельнолитые опорноудерживающие кламмера имеют плоскостное расположение по поверхностям зубов и помимо шинирующего эффекта дают хорошую фиксацию протеза. Окклюзионные накладки, расположенные в межзубных промежутках частично передают жевательное давление через пародонт, т.е. естественным путем, тем самым более эффективно восстанавливая жевательную функцию.
