Изучение механических свойств корневого дентина у пациентов с синдромом Шегрена методом металлографического исследования

ГОУ ВПО Уральская Государственная Медицинская Академия Росздрава России, г. Екатеринбург

Study of mechanical features of the root dentin in patients having Sjogren's syndrome using the method of metallographic examination

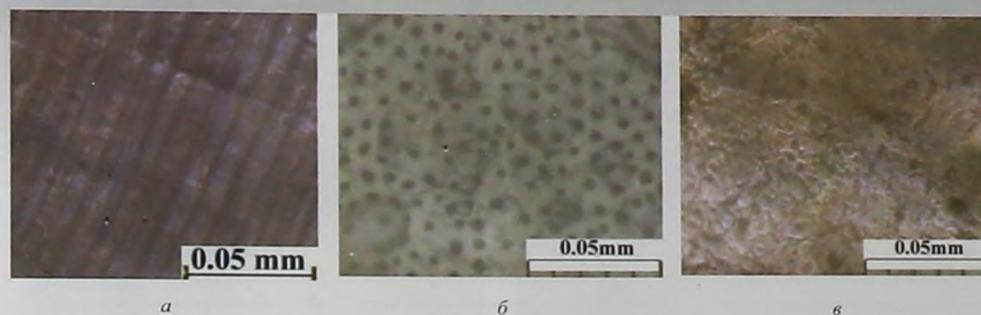
Рис. 1. Боковые поверхности образцов: а - каналы ориентированы параллельно поверхности образца, здоровый дентин; б - каналы ориентированы перпендикулярно поверхности образца, здоровый дентин; в - склерозированная структура

гут быть приняты, как эталоны при металлографической аттестации структуры дентина. Первая ориентация, когда каналы ориентированы параллельно поверхности образца и выглядят подобно параллельным чередующимся темным и светлым полоскам (рис. 1а - *этот и другие рисунки к статье см. на специальной цветной вставке*). Темные полосы это дентинные каналы шириной ~ 2-3мкм, а светлые - межтрубочковый дентин шириной ~ 10мкм. Вторая ориентация, когда каналы ориентированы перпендикулярно рабочей поверхности образца, показана на рис. 1б. Каналы выглядят, на светлом фоне как темные точки диаметром ~ 2-3мкм. Расстояние между соседними точками порядка 10 мкм. На рис. 1в приведена микрофотография склерозированного дентина в зубе, удаленном у больного, страдающего синдромом Шегрена. Следов дентинных трубочек на поверхности склерозированного зуба нет.

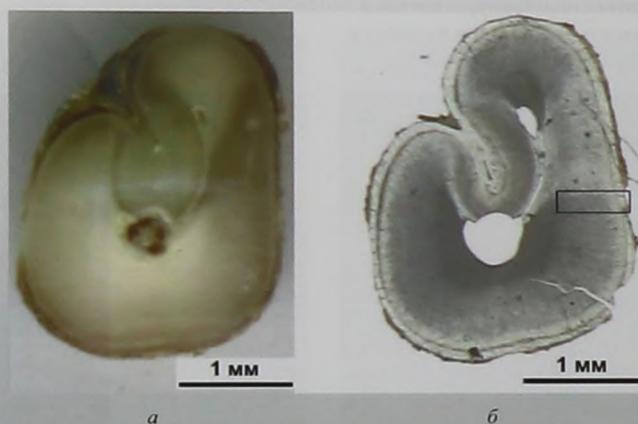
Рис. 2. Образец, вырезанный из патологического зуба (синдром Шегрена): а - массивный образец (в режиме на отражение); б - образец после утонения (в режиме на просвет)

На рис. 2а показан образец, вырезанный из нижней части корня патологического зуба (в режиме на отражение), в нем имеется два корневых канала. Между корневыми каналами и краем образца расположена область эллиптической формы, отличающаяся по цвету от окружающего ее материала. Граница этой области четкая и окрашена в коричневый цвет. В правой верхней части образца видна коричневая область треугольной формы. Тогда как остальной дентин окрашен в белый, характерный для здоровой твердой ткани, цвет. Цемент, расположенный на границе образца, окрашен в темно-коричневый цвет. На рис. 2б показан тот же образец после утонения (в режиме "на просвет"). Более темные области на рис. 2а стали более светлыми (прозрачными), а более светлые - темными. Поскольку образец имеет одинаковую толщину на всей поверхности, то условия прохождения света через него определяют только собственными свойствами материала, а не толщиной образца. В области корневого канала, материал менее прозрачен по сравнению с краем образца, это может быть связано со снижением плотности дентинных трубочек по мере удаления от корневого канала к границе зуба. По краю зуб покрыт цементом непрозрачным на просвет.

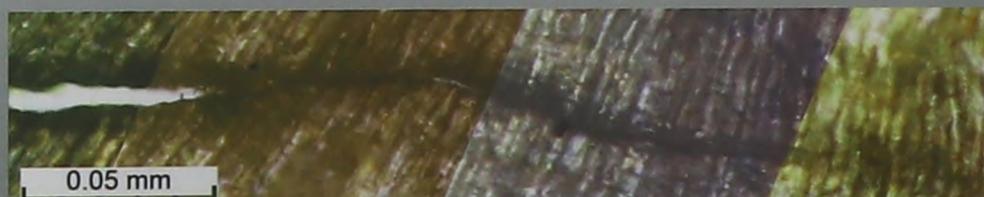
Рис. 4. Вершина трещины в канальном дентине пораженного зуба (синдром Шегрена)

Область материала вблизи вершины трещины (см. рис. 2б) в несклерозированном дентине, показана на рис. 4. Дентинные каналы, располагающиеся параллельно поверхности образца, видны по всей длине микрофотографии. Край трещины у вершины неровный, а ее угол раскрытия порядка 100. Перед вершиной трещины на траектории ее движения, находится узкая темная полоска, которую можно определить, как зону необратимой деформации или пластическую зону. В ней возникают сателлитные - порообразные трещины, слияние которых с магистральной является механизмом роста трещины в дентине [5].
